Feuchteschäden beim Flachdach

Autor:
Dipl.-Ing. Martin Mohrmann,
Sachverständiger für Holz und
Holzschutz

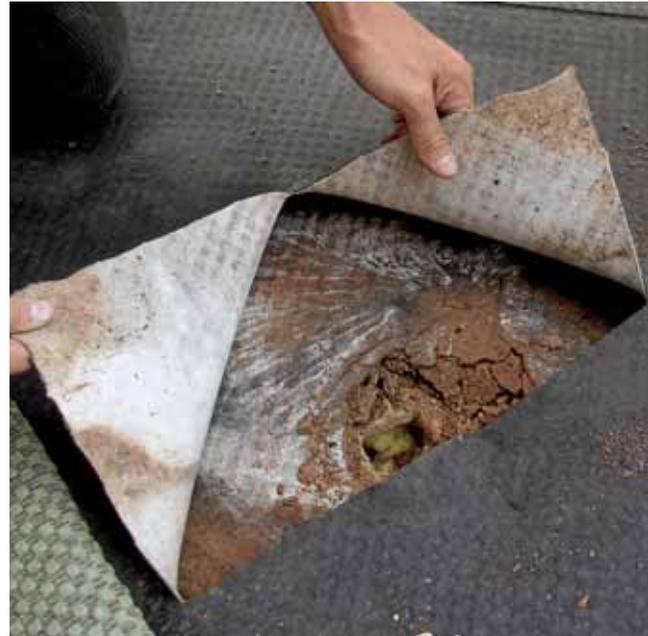
Abb. 1:
Böse Überraschung unter der Dachhaut

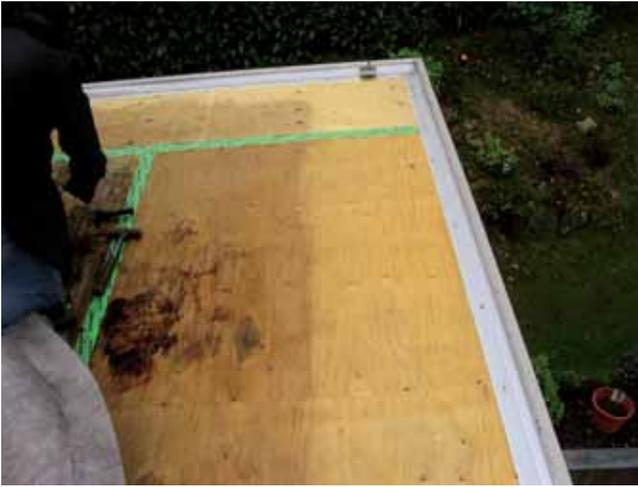
Sehr deutlich zeichnet sich die unterschiedliche Feuchte der Dachschalung des überkragenden Dachrandes von der über der wärmedämmten Dachfläche ab – ein Indiz für Feuchte, die von innen kommt.

Die BlowerDoor-Prüfung offenbarte luftundichte Anschlussfugen zwischen den hölzernen Wand- und Dachbauteilen infolge mangelhafter Abklebung, die einen Feuchteeintrag in die Dachkonstruktion infolge Konvektion erklären lassen.

Überraschen anfänglich der Schädigungsgrad sowie die großflächige Schadensausbreitung, relativiert sich dies durch Berücksichtigung von zwei Aspekten. Der Balkenlage ist planmäßig nicht vollgedämmt, sondern weist oberhalb der Mineralfaserdämmung eine Luftschicht von ca. 60 mm auf. Im unbelüfteten Hohlraum kann sich die feuchte Luft im gesamten Dachbauteil sehr gut verteilen, die Feuchtebelastung bleibt daher nicht lokal auf die Eintrittsstellen der inneren Leckagen begrenzt.

Abb. 5:
Der ungedämmte Dachrand
zeichnet sich deutlich durch
Feuchteunterschiede in der
Dachschalung ab.

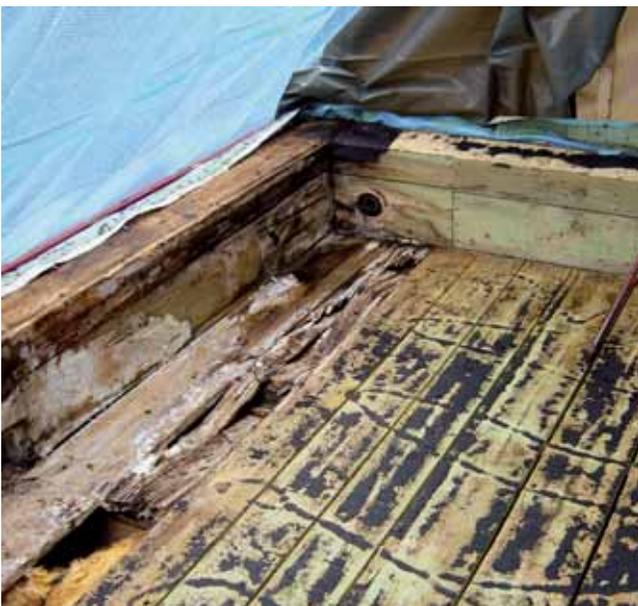
Abb. 6:
Zerstörung der Attikabekleidung
und der angrenzenden
Dachschalung. Breite Fugen
zwischen den Brettern lassen
auf hohe Einbaufeuchten
schließen..

Ursächlich hat der Einbau zu feuchter Hölzer den Schaden ausgelöst. Durch die Fugenbreiten mit bis zu 14 mm Abstand zwischen den Brettern lässt sich eine ungefähre Einbaufeuchte von ca. 45 Masse-% Holzfeuchte ermitteln. Die feuchtdynamische Berechnung mit WUFI® zeigt, dass sich während eines vierjährigen Zyklus fast dauerhaft Holzfeuchten einstellen, die das Wachstum der holzerstörenden Pilze ermöglicht.

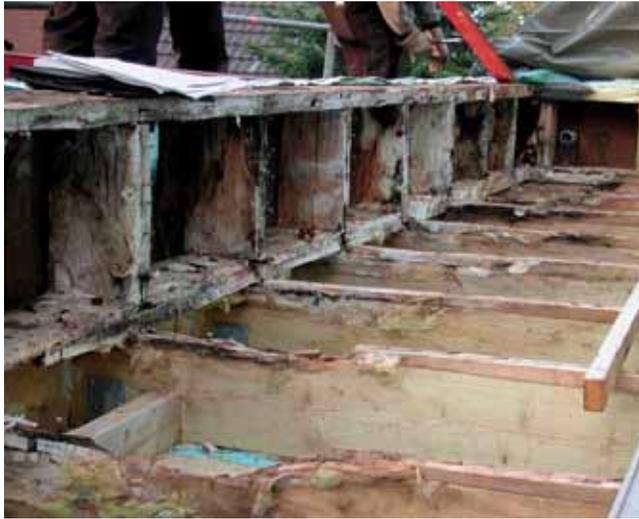
... brach bei einem anderen Schadensfall ein Bauherr in sein Flachdach ein – er wollte zum Zeitpunkt der WM 2006 seinen Anbau mit einer Landesflagge schmücken. Der Schadensumfang begrenzte sich auf die Attikakonstruktion sowie den anschließenden Flachdachstreifen von ca. 60 cm, jedoch leisteten der Weiße Porenschwamm sowie der Braune Kellerschwamm innerhalb von gut vier Jahren ganze Arbeit – Teile der Holzkonstruktion waren vollständig zerstört und der gesamte Anbau musste mit großem Aufwand saniert werden. Und dies trotz eines vorbeugenden chemischen Holzschutzes, der für solche Dachbauteile vorgeschrieben ist.

Abb. 7:
Vollständige Zerstörung der Attika sowie Teile der Dachbalken.
Quelle: [Martin Mohrmann, 2006]

Zur Sanierung werden die ebenfalls bereits geschädigten Teile der Außenwand ersetzt sowie die komplette Balkenlage und Attikakonstruktion erneuert. Das Dachelement wird nun mit einer feuchtevariablen Dampfbremse ausgestattet, die auch die Funktion der Luftdichtung übernimmt. Das gesamte Dach wird hohlraumfrei ausgedämmt, auch im Bereich der Aufkeilung. Darüber hinaus ist der Attikahohlraum gegenüber dem Dachraum abgeschottet und wie die Wand natürlich diffusionsoffen bekleidet. Es bedurfte zudem deutlicher vertrauensbildender Maßnahmen, dem Bauherrn das Zutrauen in seine Holzkonstruktion halbwegs wieder herzustellen.

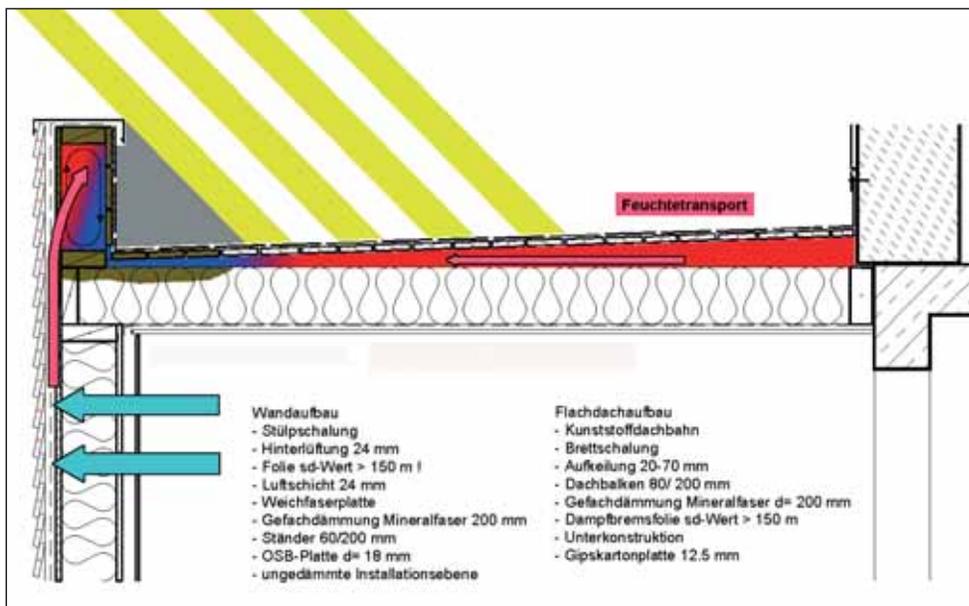
Da jedoch die gesamte Holzschalung die breiten Schwindfugen aufweist, verwundert es, warum nur die Attika und der angrenzende schmale Streifen befallen sind. Die Erklärung liegt wieder in der Luftschicht. Stellen sich bei Sonneneinstrahlung auf die Dachfläche hohe Temperaturen in den äußeren Bauteilschichten ein, wird Feuchte aus der nassen Schalung verdunstet. Dort, wo die Sonne nicht oder seltener hinkommt (im Bereich des Schattenwurfs der Attika), erfolgt die Abtrocknung naturgemäß langsamer.

Mehr noch: Die Feuchtigkeit der erwärmten Luft aus den besonnten Bereichen wird zwischen den Aufkeilungen dorthin verlagert, wo es kühler ist, also an den Dachrand. Dieser Transport erfolgt einerseits durch Diffusion, d.h. durch den Dampfdruckunterschied. Aber auch interne Konvektion (Rotationsströmung) kann hierzu beitragen, da der kühlsste Bereich ungünstigerweise am Fußpunkt der Aufkeilung liegt.

Abb 8 (Grafik)
BU Feuchtetransport und Schattenwurf
Quelle: [Martin Mohrmann, 2006]

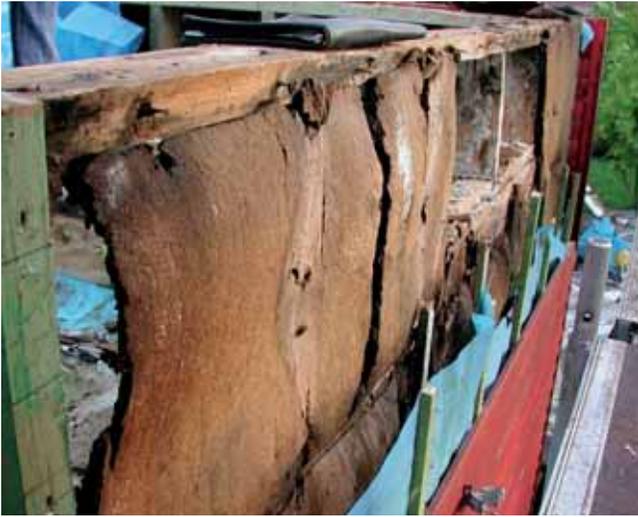
Im Zuge der Konstruktionsöffnung fand man außerdem eine Dampfbremsfolie, die die gesamte Außenseite (!) der Holzfaserverplatte des Attika- und des Außenwandelements vollflächig abdeckte. Während der regnerischen Bauzeit müssen die Ausführenden diese Folie als provisorischen Schutz des Rohbaus verwendet haben – entfernt wurde sie später nicht mehr. Somit wurde der Hohlkörper Attika allseitig dampfdicht eingepackt – außen die erwähnte Folie, innen die Aufkantung der Dachbahn und oben drauf die aufgeklebte Attikaabdeckung aus einem Blechkantenteil. Jede Feuchte, die in diesen Hohlraum hineindringt, bleibt gefangen.

Die diffusionsoffene Bauweise der Außenwand wird durch die äußere Folie ad absurdum geführt. Mehr noch: Die Folie war auf einer vertikalen Lattung montiert und oberseitig auf dem Attikarähm festgeklebt. So entstand ein ca. 2,5 cm tiefer, nicht belüfteter Luftraum, der sich als weiterer Feuchtesammler betätigen konnte. Die erhöhte Feuchte wird sicherlich durch die angrenzenden sorptiven Baustoffe aufgenommen, da jedoch die

Abb. 9:
Dampfbremsfolie auf der gesamten Außenseite der Außenwand und Attika
Quelle: [Martin Mohrmann, 2006]

Holzfaserplatten im oberen Bereich sehr viel stärker geschädigt sind als im unteren Wandbereich, ist auch ein vertikaler Feuchtetransport zu vermuten. Durch die Sonneneinstrahlung auf die Fassade kann sich in diesem Luftspalt ein thermischer Auftrieb bzw. eine Rotationsströmung ausbilden, der die Feuchte nach oben transportiert – u.a. in den sich durch infolge Verformungen öffnende Plattenfugen Hohlraum der Attika.
