# spezial

## Holzschutz für konstruktive Vollholzprodukte

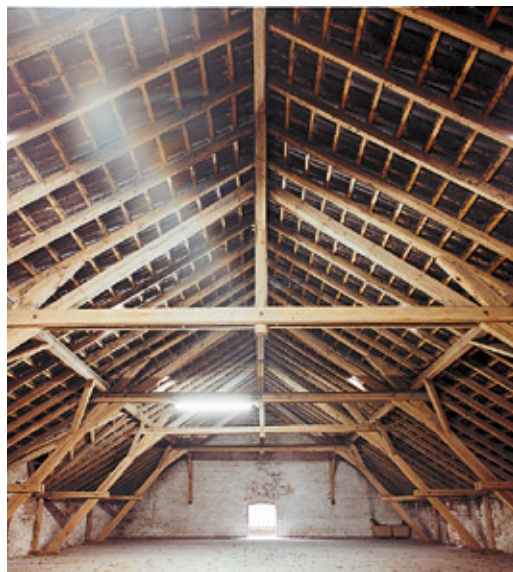
Abb. 5.04 (links):

Nicht ausgebautes Dach

Da sich unter funktionstüchtigen Dacheindeckungen langfristig Holzfeuchten unter 20% einstellen, ist ein Pilzbefall nicht möglich. Ein Bauschaden durch Insekten wird ausgeschlossen, da das Holz hinreichend auf Befall kontrolliert werden kann.

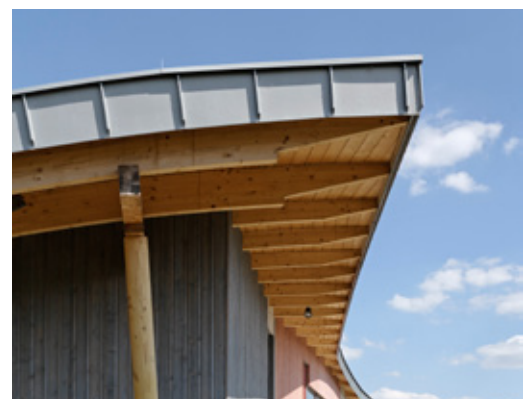
Abb. 5.07 (rechts):

Sparren und Pfetten im Bereich des Vordaches,  
Kindertagesstätte  
Technologiepark Bremen

Abgedeckte Außenbauteile wie Pfetten, Sparren und Sparrenköpfe weisen langfristig Holzfeuchten unter 20% auf und sind gegenüber Pilzbefall nicht gefährdet. Die Wahrscheinlichkeit eines Insektenbefalles ist bei Bauteilen aus BS-Holz sowie technisch getrocknetem Vollholz kaum gegeben, zudem bleibt das Holz kontrollierbar und die Gefahr eines Bauschadens damit ausgeschlossen. Jedoch ist die Notwendigkeit eines schimmelwidrigen Anstriches auf der Unterseite zu prüfen.

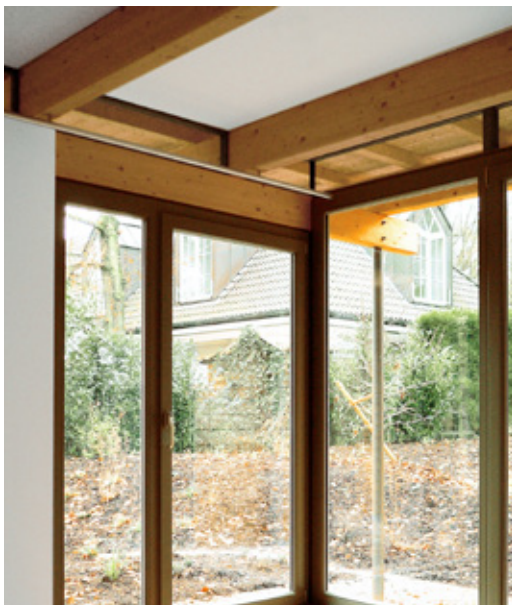
**Raumseitig offene Konstruktion:** Bei der Verwendung von technisch getrockneten Hölzern ist kein Bauschaden durch Insekten möglich, da die Wahrscheinlichkeit eines Befalles kaum gegeben und das Holz kontrollierbar ist. Ein Pilzbefall ist durch die raumseitige Anordnung der Hölzer ausgeschlossen.

**Abb. 5.09:**  
Sichtbare Dachbalken

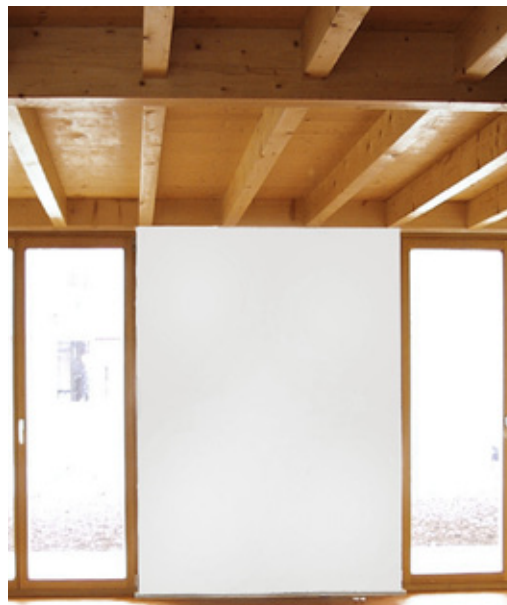
**Raumseitig offene Konstruktion:** Bei sichtbaren Deckenbalken im Innenbereich ist die Wahrscheinlichkeit eines Befalles kaum gegeben, bei offenen Balkendecken bleibt zudem das Holz kontrollierbar.

**Abb. 5.11:**  
Sichtbare Balkendecke (offene Geschossdecke)

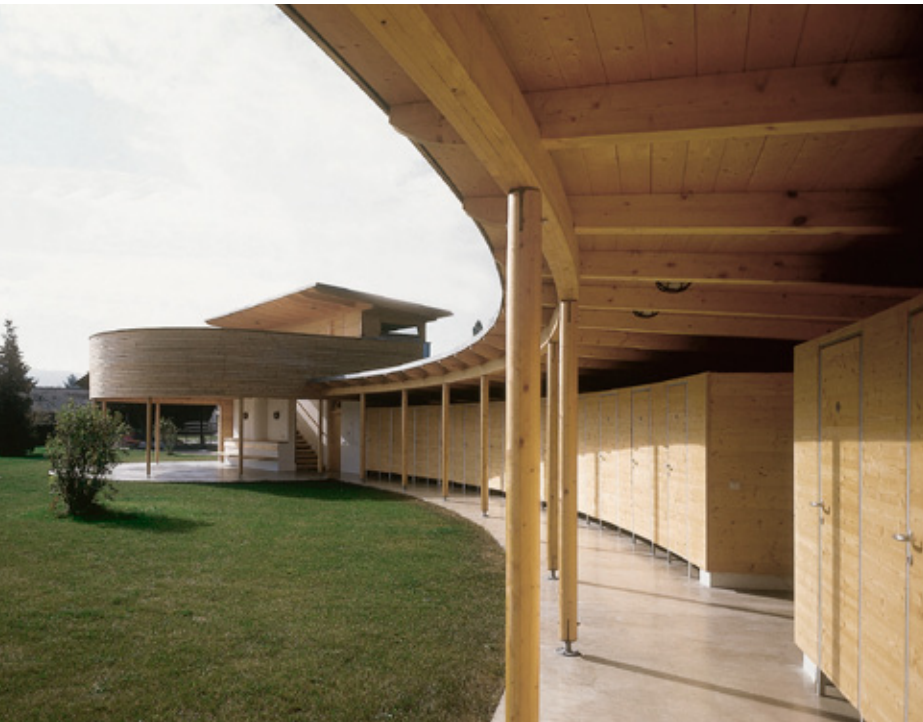
**Abb. 5.12:**

Die senkrechte Anordnung sowie die Aufständigung mit einem stählernen Stützenfuß reduziert die Feuchtebelastung aus der direkten Bewitterung. Durch die Verwendung von splintfreiem Farbkernholz ist die Wahrscheinlichkeit eines Pilz- und Insektenbefalles ausgeschlossen. Dies gilt sogar für die weniger dauerhaften Nadelhölzer wie Fichte, wenn ein Abfluss von Niederschlagswasser längs zur Faser ohne Störung möglich ist.

Freistehende Stütze unter Dach,  
Freibad Attersee

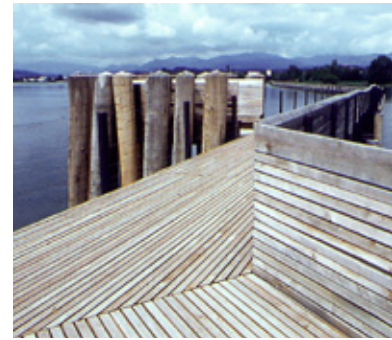
Steganlagen mit Holzbauteilen aus dauerhaften Holzarten – hier Eichenkernholz mit einer Dauerhaftigkeitsklasse 2 – machen einen vorbeugenden chemischen Schutz unnötig.

**Abb. 6.01:**  
Steganlage in Rapperswil-Hurden (CH)

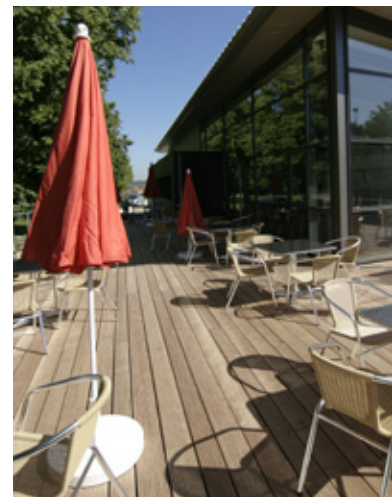
Holz im Bereich von Terrassen ist in der Regel extremen klimatischen Bedingungen ausgesetzt, so dass hier mit einer begrenzten Lebensdauer gerechnet werden muss. Die Standzeit hängt von der Dauerhaftigkeit der verwendeten Holzart bzw. bei nicht dauerhaften Holzarten von der vorgenommenen Holzschutzmittelbehandlung ab. Eine Holzschutzmittelbehandlung kann die Lebensdauer einer Terrasse nur begrenzt erhöhen.

**Abb. 6.02:**  
Terrasse aus dauerhaften Hölzern, z.B. Eiche; Sportheim Markbronn

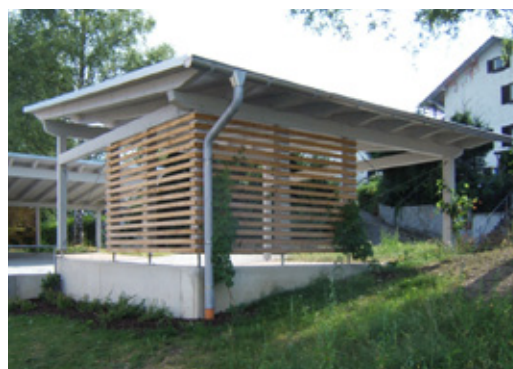
Bei einem Carport sollten die Unterkanten der Stützen mindestens 30 cm vom Boden entfernt sein, um eine Spritzwasserfreiheit zu gewährleisten. Unter diesen Bedingungen ist bei technisch getrocknetem Holz eine Holzschutzmittelbehandlung nicht erforderlich.

**Abb. 6.03:**  
Carport mit Stützen
